Julia Abramowicz

Freilegung und Restaurierung der gotischen Wandmalerei im Kirchturm von St. Nikola

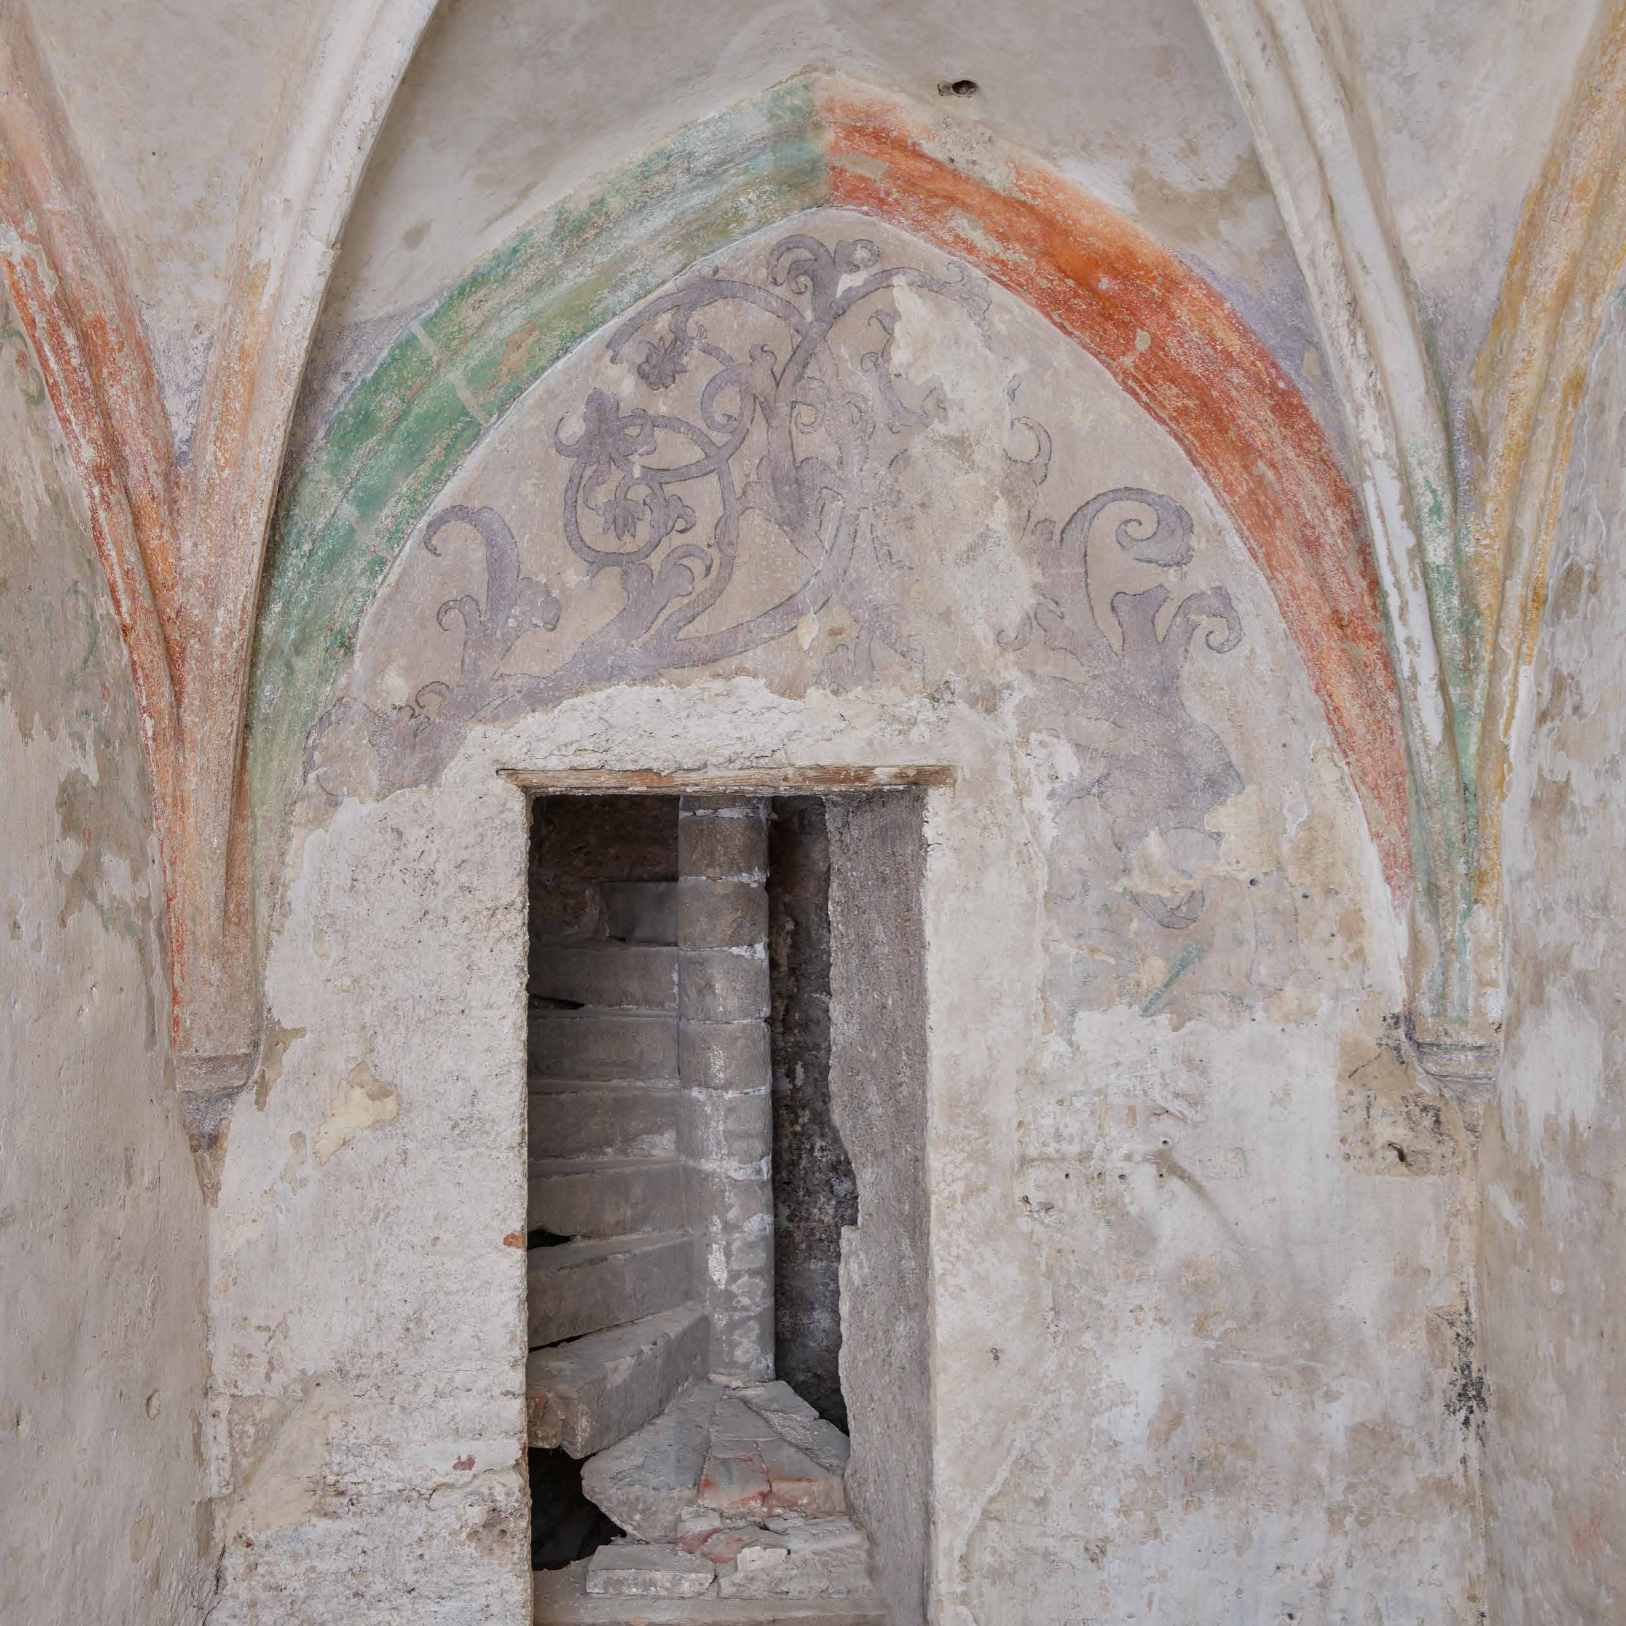
Abb. 90: Gotische Wandmalerei im ersten Turmobergeschoss des Kirchturms von St. Nikola

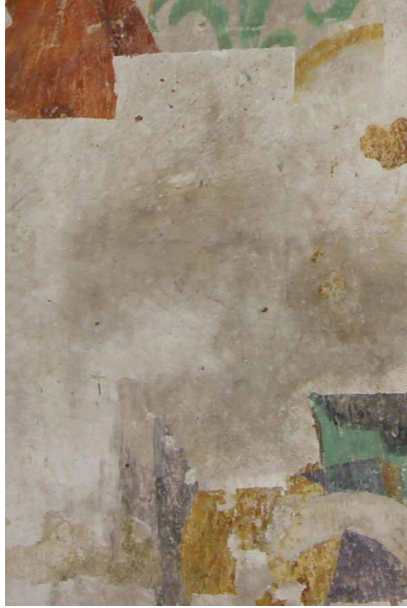
Abb. 91: Vorzustand: Erste Freilegefenster lassen die Malerei bereits erahnen, welche von der barocken Tünche verdeckt wird.

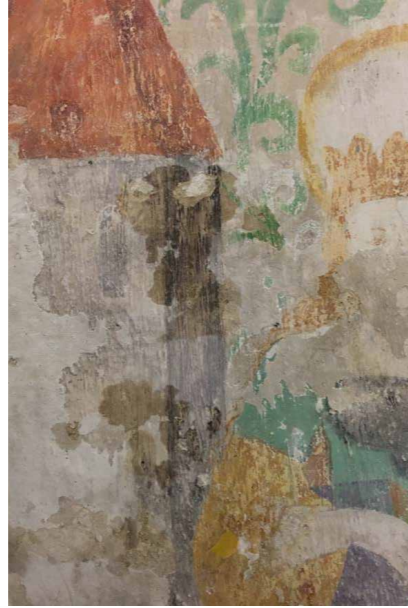
Abb. 92: Zwischenzustand: Parallel zur Freilegung erfolgte eine Konsolidierung des hohl liegenden Malschichtträgers.

Mit der Abnahme der barocken Tünche wurde eine Anheftung des hohl liegenden Malschichtträgers zum Untergrund ermöglicht. Zum einen konnte eine unerwünschte Ausbreitung des Festigungsmittels auf der Malschicht ausgeschlossen werden, zum anderen erlaubten die vorhandenen Fehlstellen das gezielte Einbringen des Materials. Zur Ermittlung der Vorgehensweise waren zahlreiche Versuche nötig. Der Grund lag in der geringen Stärke der ausgebildeten Hohltaschen, die das Einbringen einer Vielzahl der erhältlichen Füllstoffe aufgrund ihrer Partikelgröße schlichtweg unmöglich machten. Die Sicherung erfolgte letztlich auf zweierlei Arten: an

minimal ausgebildeten Hohlstellen im Mikrometerbereich wurde eine wässrige Kieselsäuredispersion (produktbedingt mit einem 30%igen Festkörperanteil) mit Spritze und Kanüle in den Zwischenraum eingebracht, welche zu einer Trockengelstruktur mit hoher chemischer Bindekraft verfestigt. Die Grenzflächenspannung musste mit Ethylalkohol heruntersetzt werden, um das Eindringen des Mittels überhaupt zu ermöglichen. Bei größeren Hohlräumen konnte zusätzlich ein Festkörperanteil in Form von feinst vermahlenden Hohlglaskügelchen zugesetzt werden. Zum Schutze der Malschicht vor einem möglichen Herauslaufen wurden die behandelten Bereiche zusätzlich mit einem flüchtigen Bindemittel eingelassen. Es handelt sich hierbei um

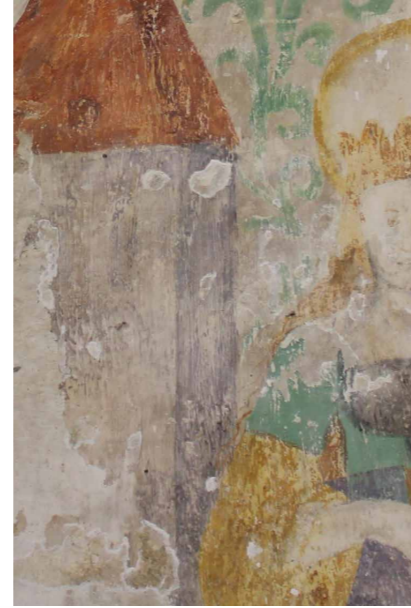
Abb. 93: Endzustand: Fragmentarisch erhaltene Wandmalerei mit abgeschlossener Randsicherung

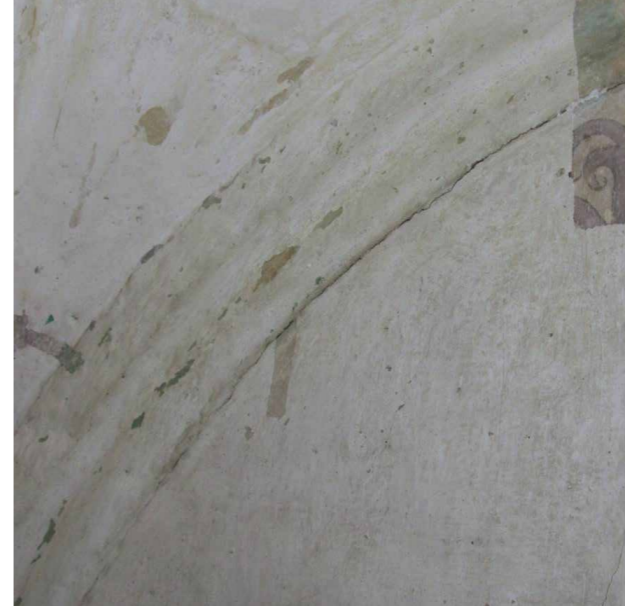
Im Zuge der Zustandserfassung konnte festgestellt werden, dass eine gute Haftung der Malerei zur malschichttragenden Tünche bestand, diese wiederum in großen Teilen nicht an dem Putzträger und den darunter liegenden Tüncheschichten anhaftet. Dieser Zustand ist auf einen Bindemittelabbau und eine scheinbar unzureichende Untergrundvorbereitung vor der Farbfassung zurückzuführen, was von einem teils entfestigten und sandenden Putz begleitet wird. Auf die Bereiche mit einer pudernden Malschicht wurde ein Bindemittel aus Hydroxypropylcellulose im Sprühverfahren appliziert. Sämtliche Ränder des Malschichtträgers wurden mit Hilfe eines mineralischen Injektionsmörtels auf Basis von neutralem Kalk und ausgesuchten inerten Zusatzstoffen gesi-

Abb. 94: Detail der östlichen Turmwand im Vorzustand

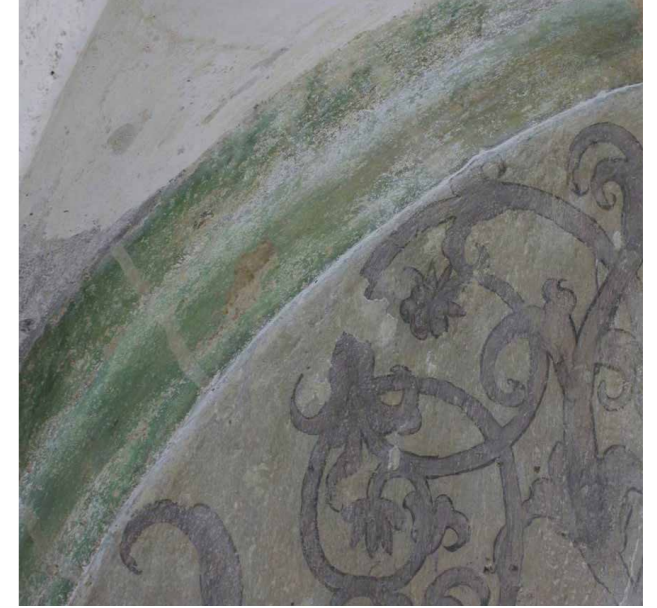
Abb. 95: Detail im Endzustand

chert und erlauben eine zukünftige visuelle Kontrolle des Bestandes (Abb. 91–95).

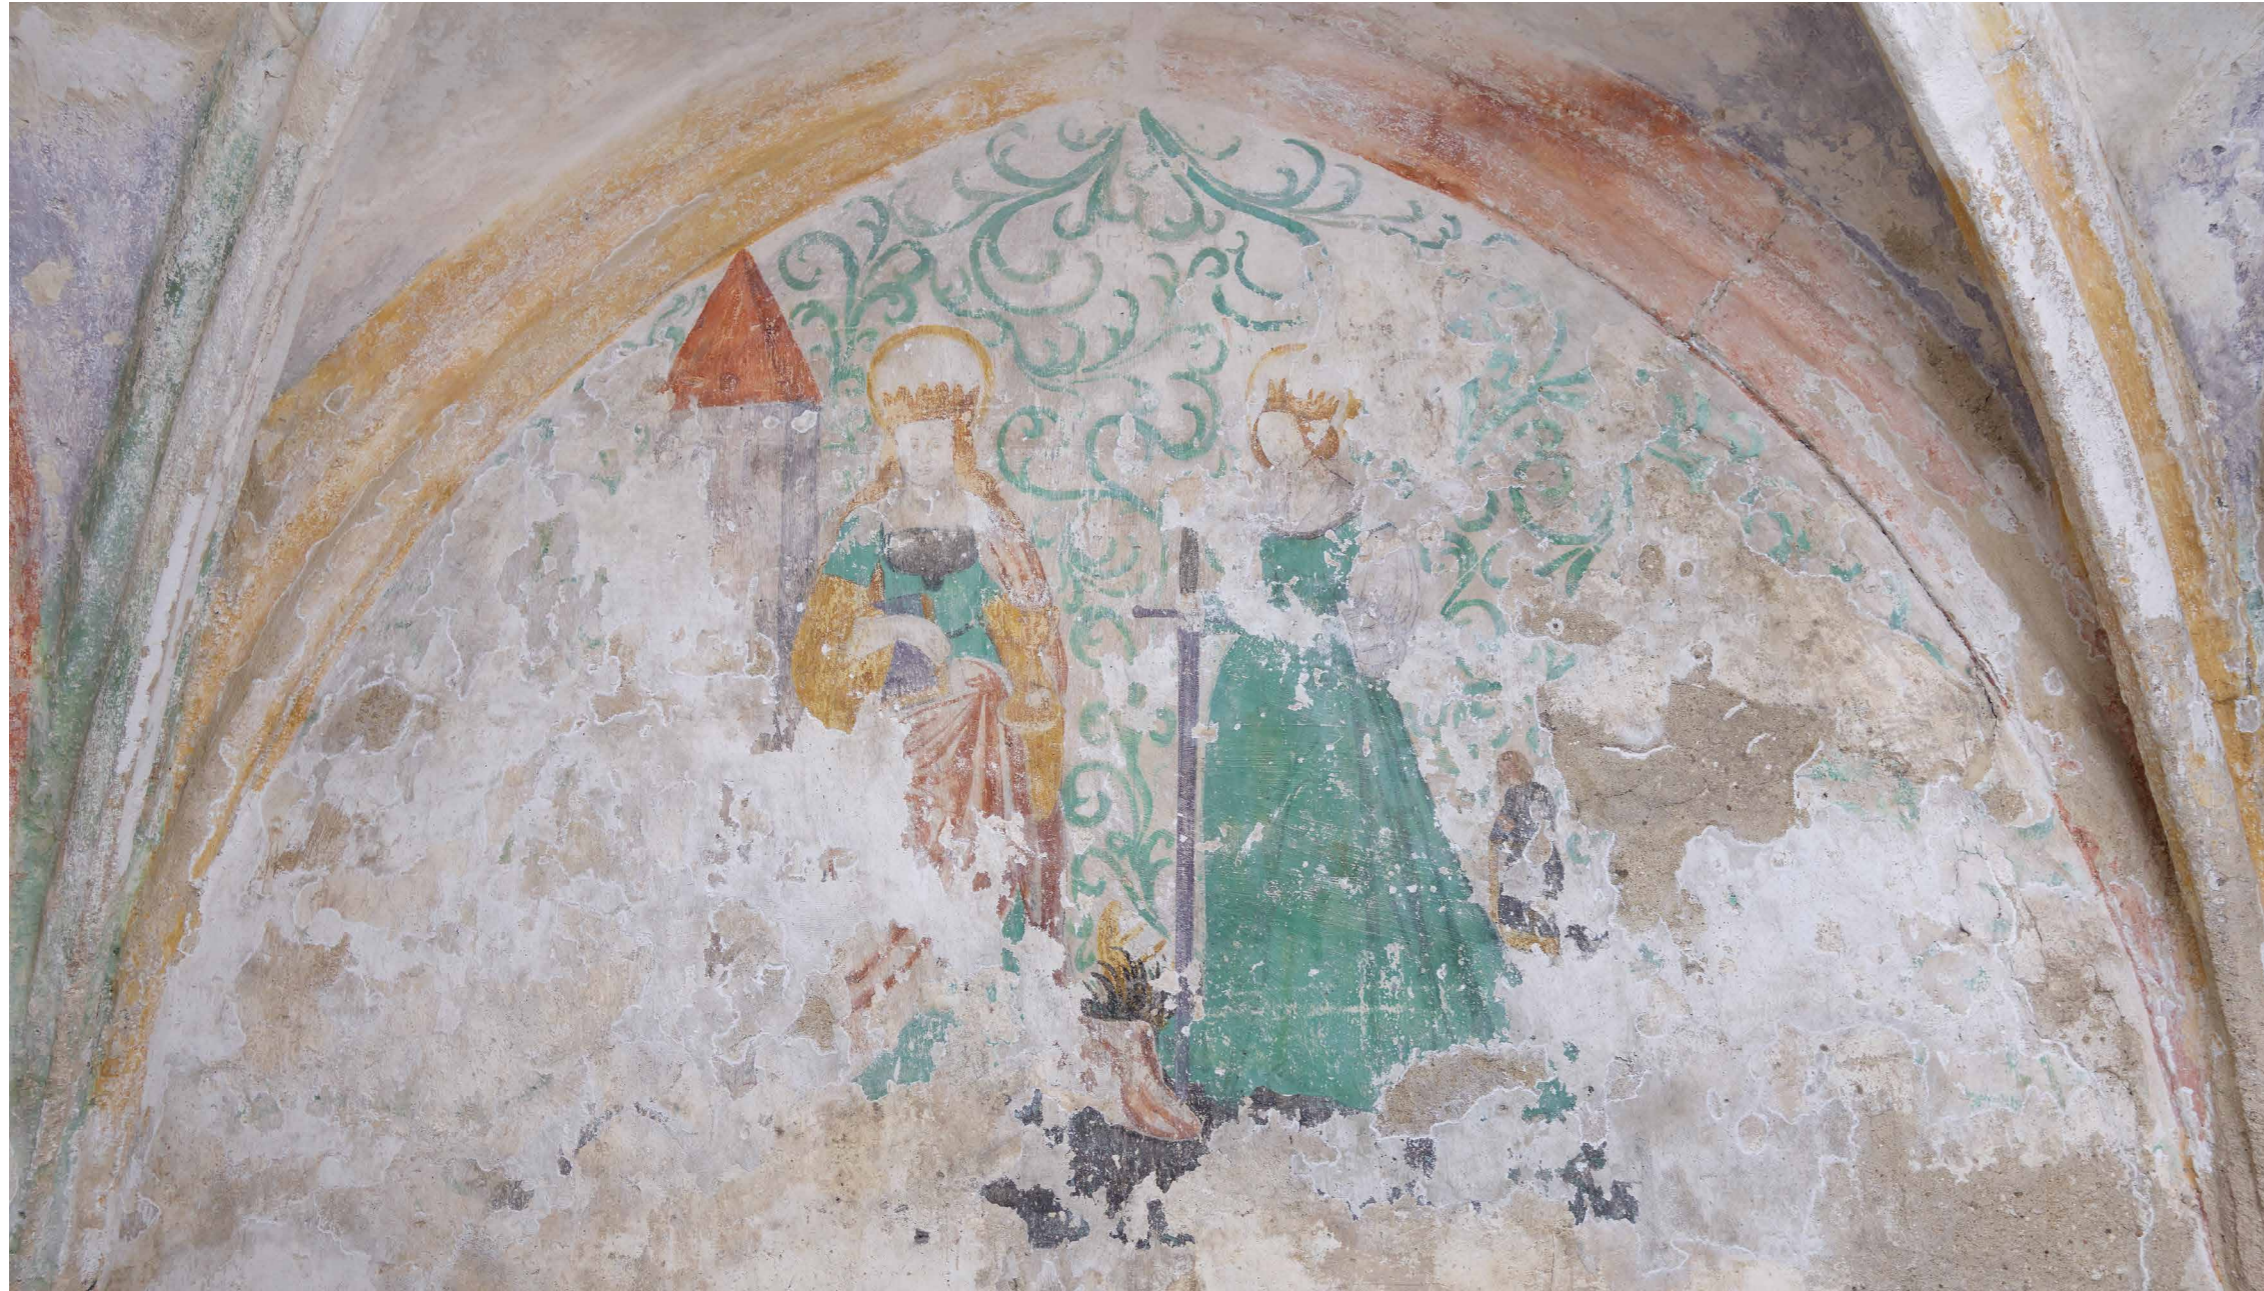
Abb. 96: Ranken aus Laubwerk umrahmen an der Südwand die hl. Barbara (mit dem Turm) und die hl. Katharina (mit Rad und Schwert). Unter den Ranken am Scheitel der Schildbogenwand findet man die Jahreszahl 1518.

Der sandende Putz musste durch mehrmaliges Fluten mit einem Festigungsmittel (wässrige Kieselsäuredispersion) eingelassen werden. Größere Fehlstellen wurden mit Kalkputz verschlossen, gelöste Putzfragmente konnten mit dispergiertem Weißkalkhydrat gesichert werden. Zur Beruhigung und Aufwertung der gotischen Malerei folgte eine Retusche der Putzausbesserungen. Trotz äußerst reduzierter Retusche ist die spätgotische Ausmalung des Raumes deutlich ablesbar und nach erfolgter Freilegung und Festigung in ihrem Bestand gesichert (Abb. 96).
