Norbert Sterl

Romanisch, gotisch, barock und modern – Zur Restaurierung eines mehrfach überformten Kirchenraumes

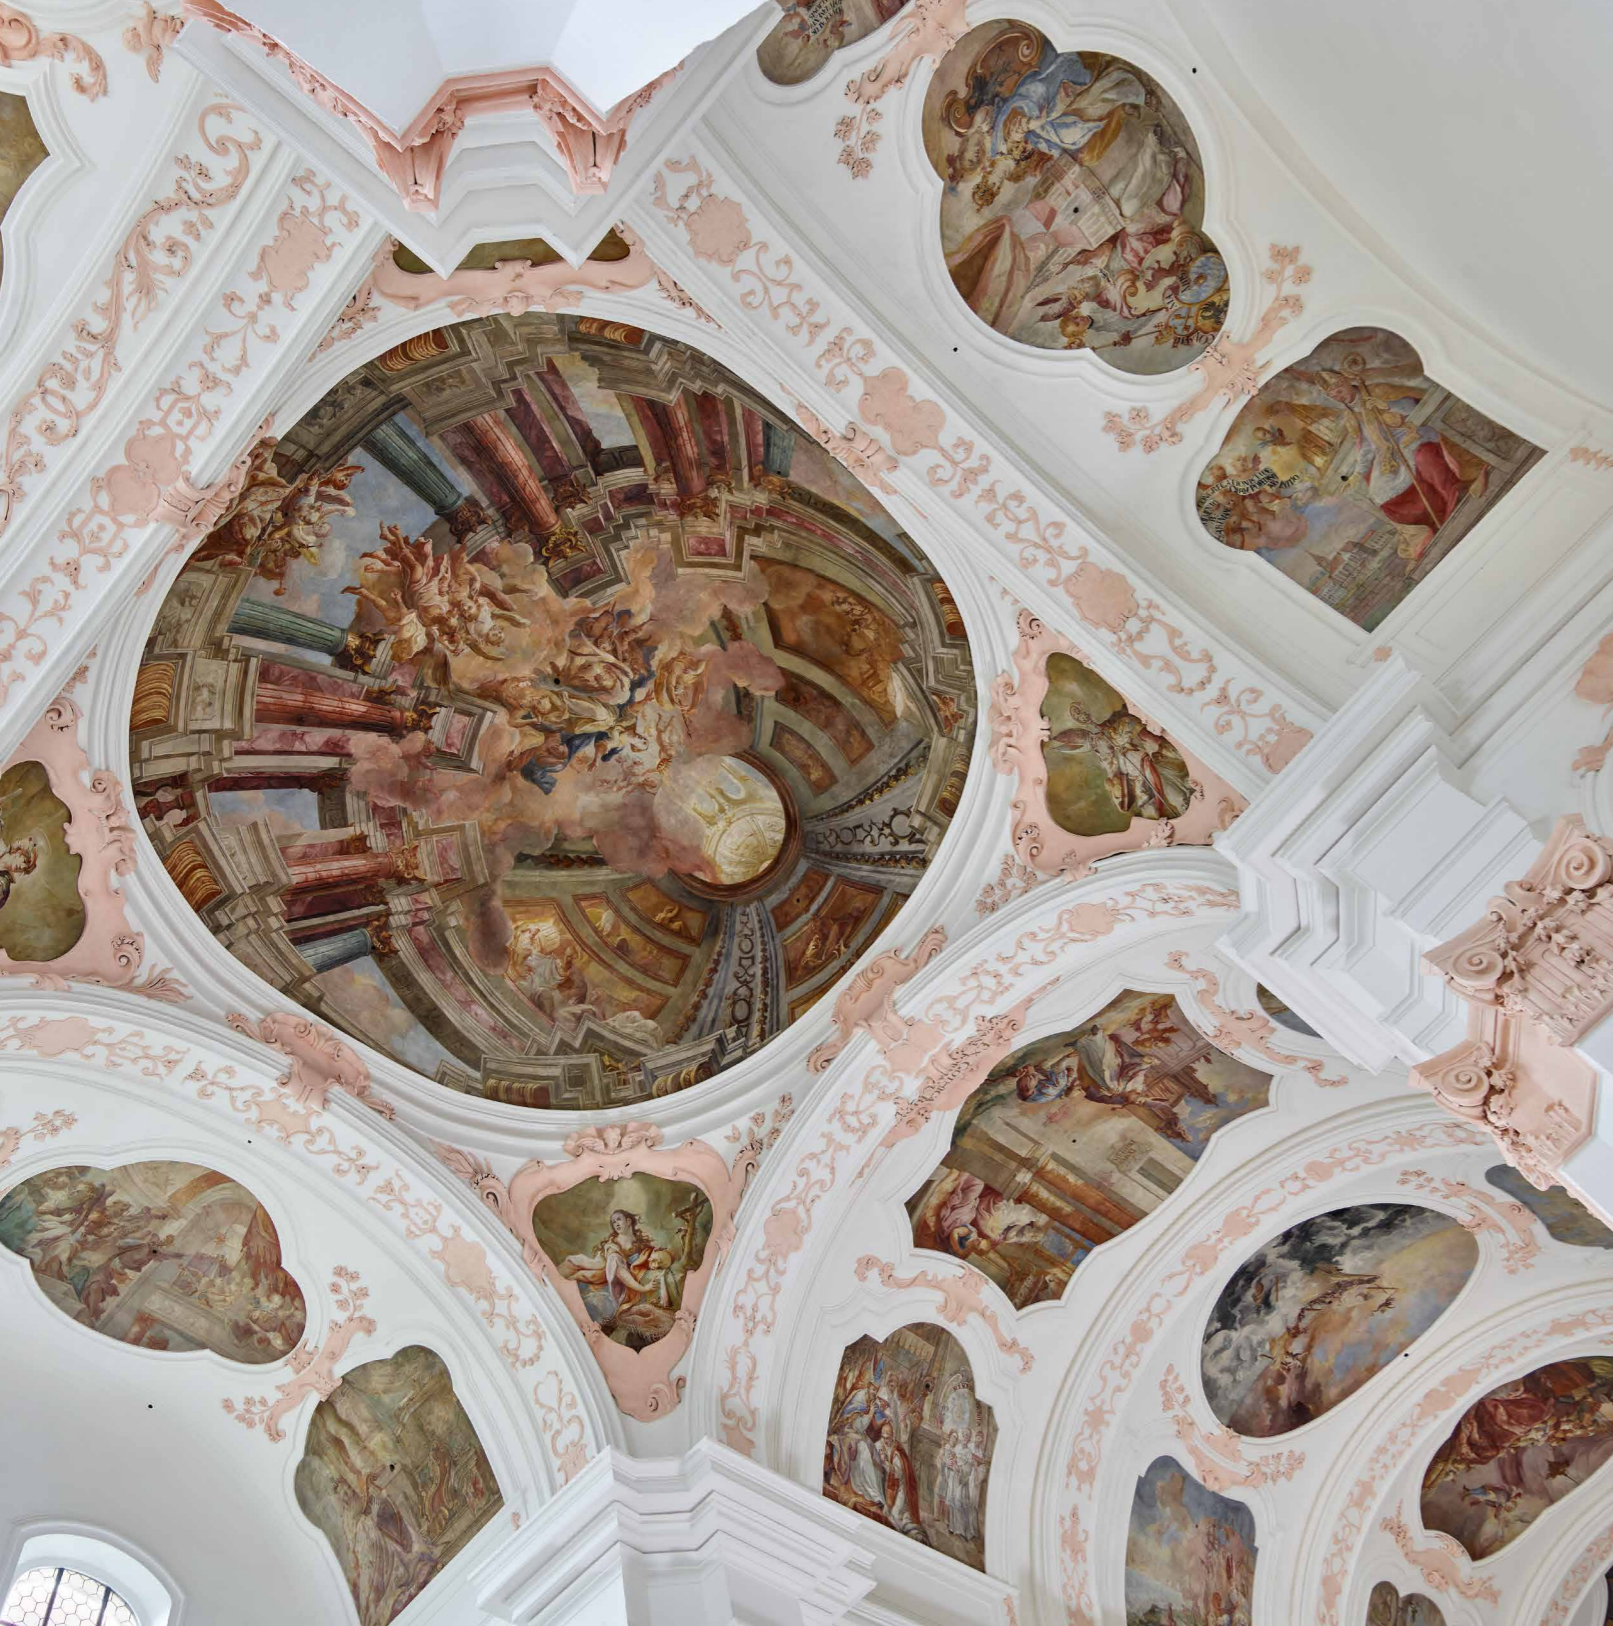
Abb. 3: Der 90 Fresken umfassende Bilderzyklus von Wolfgang Andreas Heindl zeigt ein umfangreiches ikonografisches Programm: in der Vierung die ‚Himmelfahrt Mariens‘ als illusionistische Kuppelarchitektur.

In den Jahren 1715 bis 1718 erfuhr die heute dreischiffige Staffelkirche mit Seitenkapellen, Querhaus und einschiffigem Chor eine letzte Erweiterung und grundlegende Modernisierung. Die mittelalterlichen Pfeiler und Wandbauteile erhielten barocke Verkleidungen und ein neues Tonnengewölbe, das der Barockmaler Wolfgang Andreas Heindl aus Wels mit einem außergewöhnlichen, 90 Bilder umfassenden Freskenprogramm ausstattete, das im Hauptschiff Stationen und Wundern aus dem Leben des Heiligen Nikolaus von Myra beschreibt und in der Vierungskuppel die großartige Illusionsmalerei einer Säulenarchitektur mit der ‚Himmelfahrt Mariens‘ zeigt (Abb. 3).

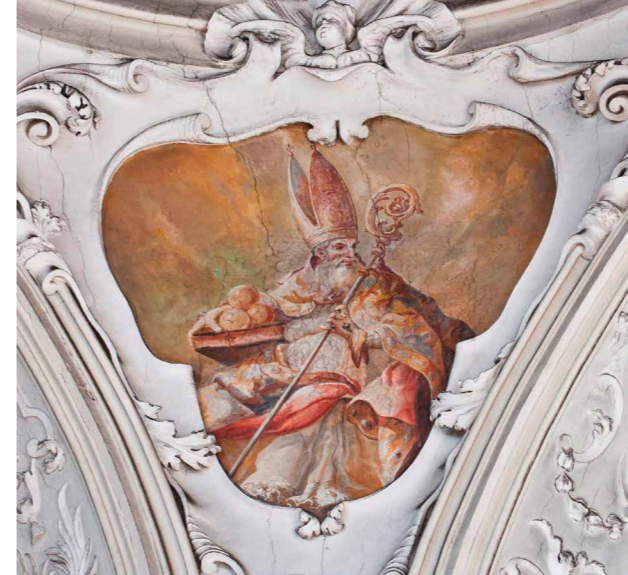
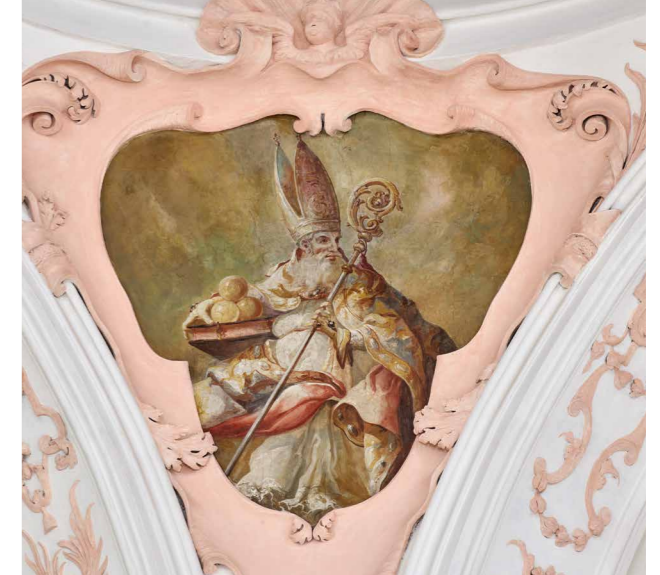
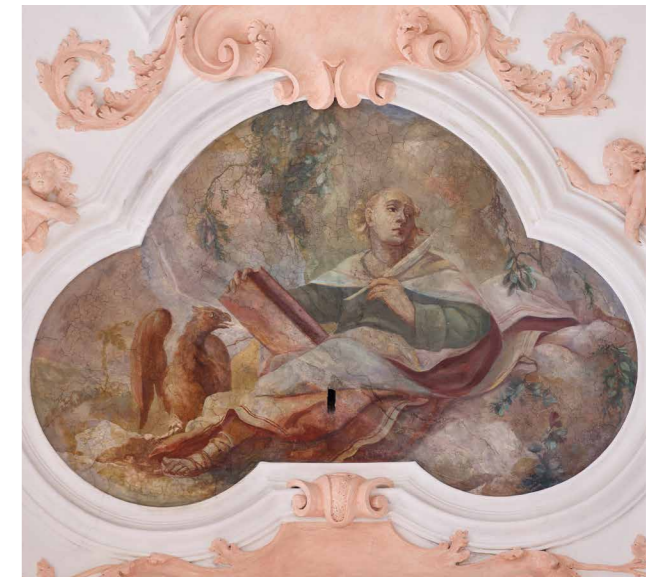
Abb. 4–7: Stuck und Fresken vor und nach der Restaurierung
Oben: W. A. Heindl: Hl. Nikolaus, Bischof von Myra, in der für ihn typischen Darstellung mit drei goldenen Kugeln, Fresko im nordwestlichen Pendentif des Vierungsfreskos, 1716/18; Unten: W. A. Heindl: Evangelist Johannes, dargestellt mit einem Adler, dem Symbol des Evangelisten, Begleitfresko eines Deckenbildes im Presbyterium, 1716/18. Ein Riss im Gewölbe hatte das Fresko schwer beschädigt und musste verpresst werden.

Bei der Restaurierung der Raumschale war ein wesentlicher Teil der Leistung die Reinigung der Oberflächen zunächst von lose aufliegendem Staub und Schmutz sowie die Abnahme der stark anhaftenden Rußschicht an allen Teilen der Raumschale. Nach der Reinigung erfolgte die Sicherung loser Putz- und Stuckteile sowie der Farbfassungen. Geschädigte Oberflächen wurden nach Vorlage des gealterten Originals retuschiert (Abb. 4–7). In Einzelfällen mussten auch hohl liegende Fresko-Oberflächen durch Hinterspritzen der Hohllagen gesichert und Fehlstellen, wie zum Beispiel an den Fresken im südlichen Seitenschiff, farblich eingestimmt werden. Hier waren einige Freskenpartien vollständig verloren gegangen. Ursache hierfür war ein Wassereinbruch, der nach einer Beschädigung des Daches im Jahr 1945 im Zusammenhang mit den Kämpfen in den letzten Kriegstagen entstanden war. Nach den umfangreichen Restaurierungsarbeiten, die in St. Nikola an Stuck und Malerei durchgeführt wurden, erstrahlen die Deckenfresken des Barockmalers Wolfgang Andreas Heindl aus Wels wieder in einer Frische, die die ursprüngliche Farbigekeit der Barockzeit spüren lässt.

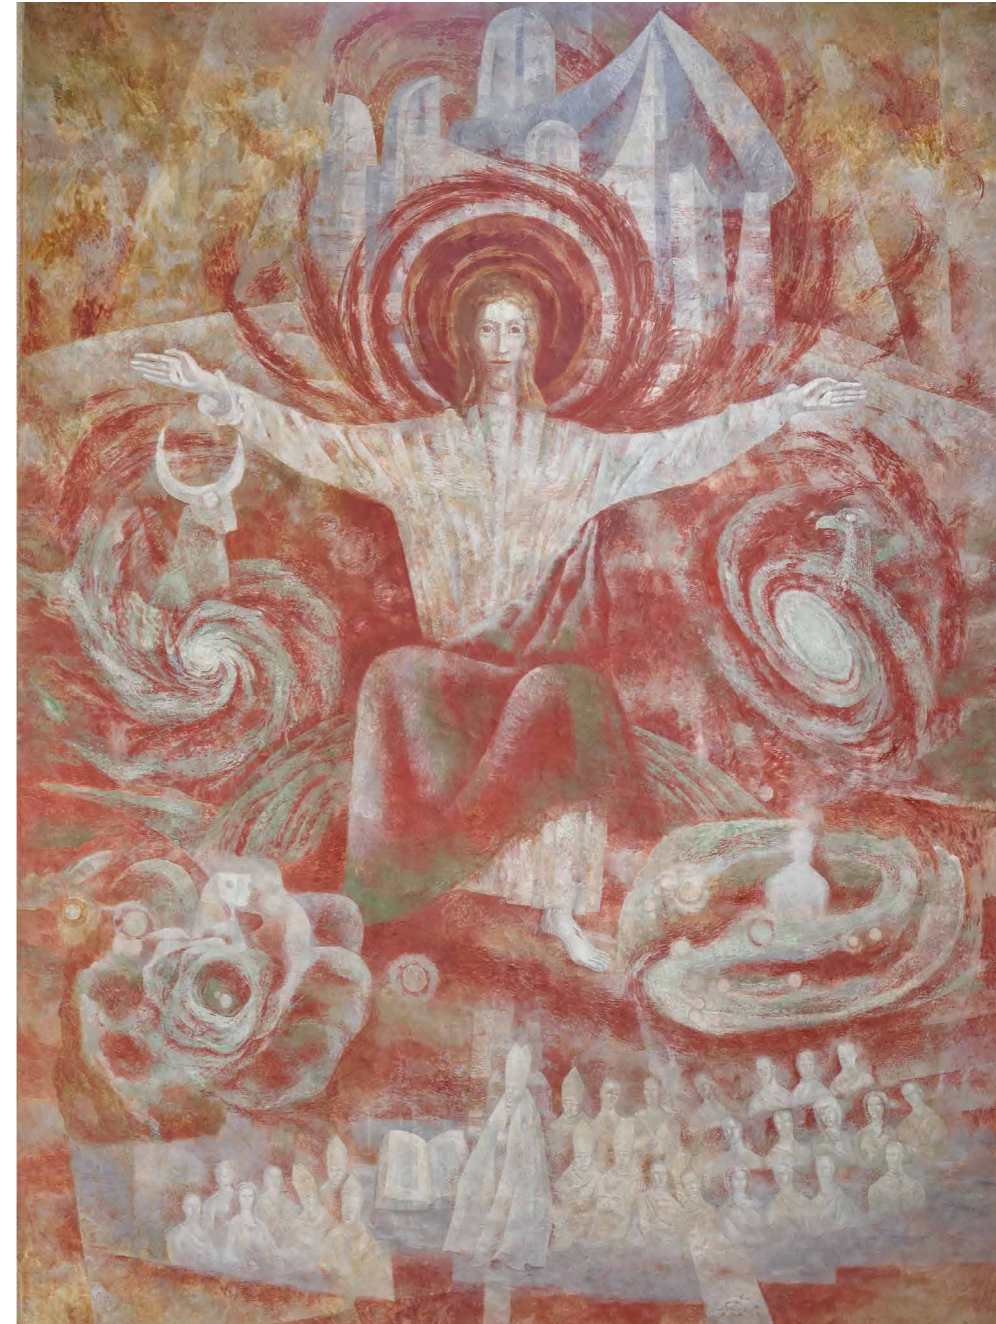
Abb. 8: E. Horndasch: „Der kosmische Christus mit den vier Evangelisten“, Monumental-Wandgemälde in Spachtel- und Maltechnik auf Gipskarton-Vorsatzschale im Presbyterium, 1965

Die Entscheidung, die vermauerten Fenster in der Chor-Ostwand wieder zu öffnen, hatte erhebliche Konsequenzen für das Monumentalgemälde von Erich Horndasch, das dadurch nicht mehr an seinem Standort bleiben konnte. Der Künstler Erich Horndasch aus Stammham am Inn hatte den Auftrag für ein neues Wandbild an der Chor-Ostwand erhalten, nachdem er 1959 den Innenraum der neu errichteten Kirche in Riedlhütte im Bayerischen Wald gestaltet und weitere künstlerische Arbeiten in Kirchen der Diözese Passau geschaffen hatte. Das in Spachtel- und Maltechnik gefertigte Gemälde trägt den Titel „Der kosmische Christus mit den vier Evangelisten“⁸ (Abb. 8). An zentraler Stelle über dem Haupt Christi stellt Horndasch das Idealbild moderner europäischer Kirchenarchitektur Anfang der 1960er Jahre dar: Die Wallfahrtskirche „Notre-Dame-du-Haut de Ronchamp“, die der französisch-schweizerische Architekt Le Corbusier

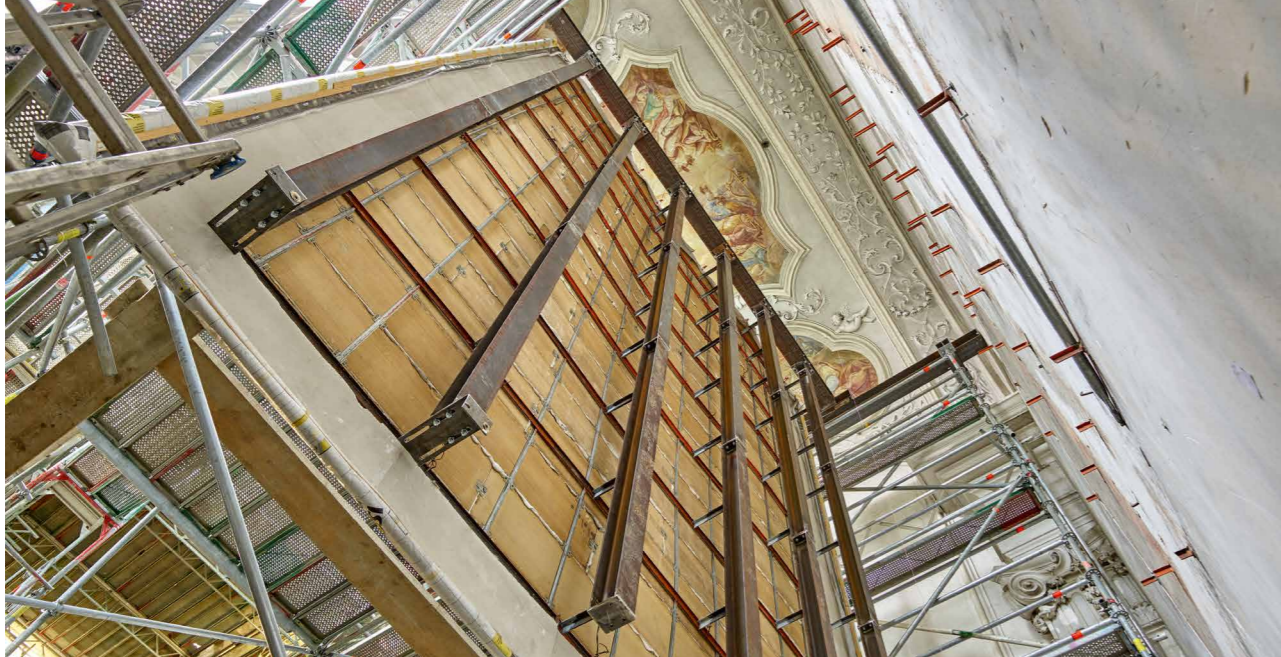
Abb. 9: Das bisher an der Chor-Ostwand auf Mauerwerk befestigte Monumentalgemälde von Erich Horndasch erhielt auf der Rückseite eine Tragkonstruktion aus Stahl, die mit Hilfe eines Schwerlastgerüsts nach vorne gerückt wurde. Das Gemälde steht heute als Altartafel in der ersten Gurtbogenachse des Chorraumes.

man sich schließlich auf ein modernes großformatiges Wandbild mit den Maßen von 6,30 m Breite und 8,40 m Höhe, das 3,12 m über Fußbodenhöhe und im Abstand von etwa 50 cm vor der Chor-Ostwand montiert wurde. Der konstruktive Aufbau des 53 m² großen Gemäldes besteht aus einer bis zu 10 cm dicken Gipsstruktur, aufgetragen auf Gipskartonplatten, welche über Haltestege zusammengehalten werden. Die Unterkonstruktion des Bildes war in der Chor-Ostwand der Kirche mit 54 Stahlprofilen aus T-Stahl (T35) verankert. Die verschiedenen Überlegungen zur aktuellen Neukonzeption der Chor-Ostwand reichten von einem Rückbau des Gemäldes über ein Abrücken von der Wand bis hin zum Versetzen an die Nordwand des Querhauses. Aber erst

als es dem Tragwerksplaner Karl-Heinz Heiningner aus Passau gelungen war, eine technische Lösung zu entwickeln, wie sich das etwa 5,4 t schwere Bild zerstörungsfrei im Chorraum bewegen lässt, konnte die am Staatlichen Bauamt Passau entwickelte Idee weiterverfolgt werden, das Horndasch-Gemälde künftig als Hochaltarretabel¹⁰ in die erste Gurtbogenachse des Chors nach vorne zu rücken. Hierzu wurde ein Schwerlastgerüst gefertigt und darauf die Bildunterkonstruktion gelagert. Anschließend konnte die Bildunterkonstruktion von der Chor-Ostwand getrennt und mit dem fahrbar konstruierten Schwerlastgerüst in Zentimeterschritten nach vorne gerückt werden. Am neuen Standort in der ersten Gurtbogenachse des Chors wurde hinter dem Bild eine neue Tragkonstruktion aus Stahl errichtet, die das Gemälde wie ein Altarretabel frei im Raum trägt (Abb. 9). Die Gestaltung der Bekleidung der neuen Tragkonstruktion war unter anderem auch Aufgabe eines Kunstwettbewerbs, der eigens für die Neukonzeption der liturgischen Ausstattung der Kirche St. Nikola ausgelobt wurde. Die Künstler Susanna und Bernhard Lutzenberger aus Bad Wörishofen, die sich mit ihrem Gestaltungsvorschlag im Wettbewerb gegen sechs Konkurrenten durchsetzten, schufen als zentrales Gestaltungselement einen neuen Altartisch aus einem weitgehend unbearbeiteten mächtigen Nagelfluh-Steinblock. „Ein“, wie die Künstler es beschreiben, „von der Ewigkeit verdichteter und vom Gletscher geschliffener Kiesel, bleibt außen unangestastet und wird für den liturgischen Gebrauch flächig angeschnitten. Einem Edelstein gleich, tritt so das Kostbare im Inneren zu Tage.“¹¹ Dass dieser Altarstein zugleich die Anmutung zu dem gewachsenen Fels, auf dem die Kirche St. Nikola gegründet steht, herstellen kann, hatte die Jury zusammen mit den Vorschlägen für Ambo, Sedilien, Altarkreuz, Altar- und Osterleuchter sowie für die Oberflächengestaltung der Tragkonstruktion des Horndasch-Bildes als Retabel überzeugt.¹² Den Sockel und die Rückwand des Bildes bekleideten die Künstler mit goldfarbenen

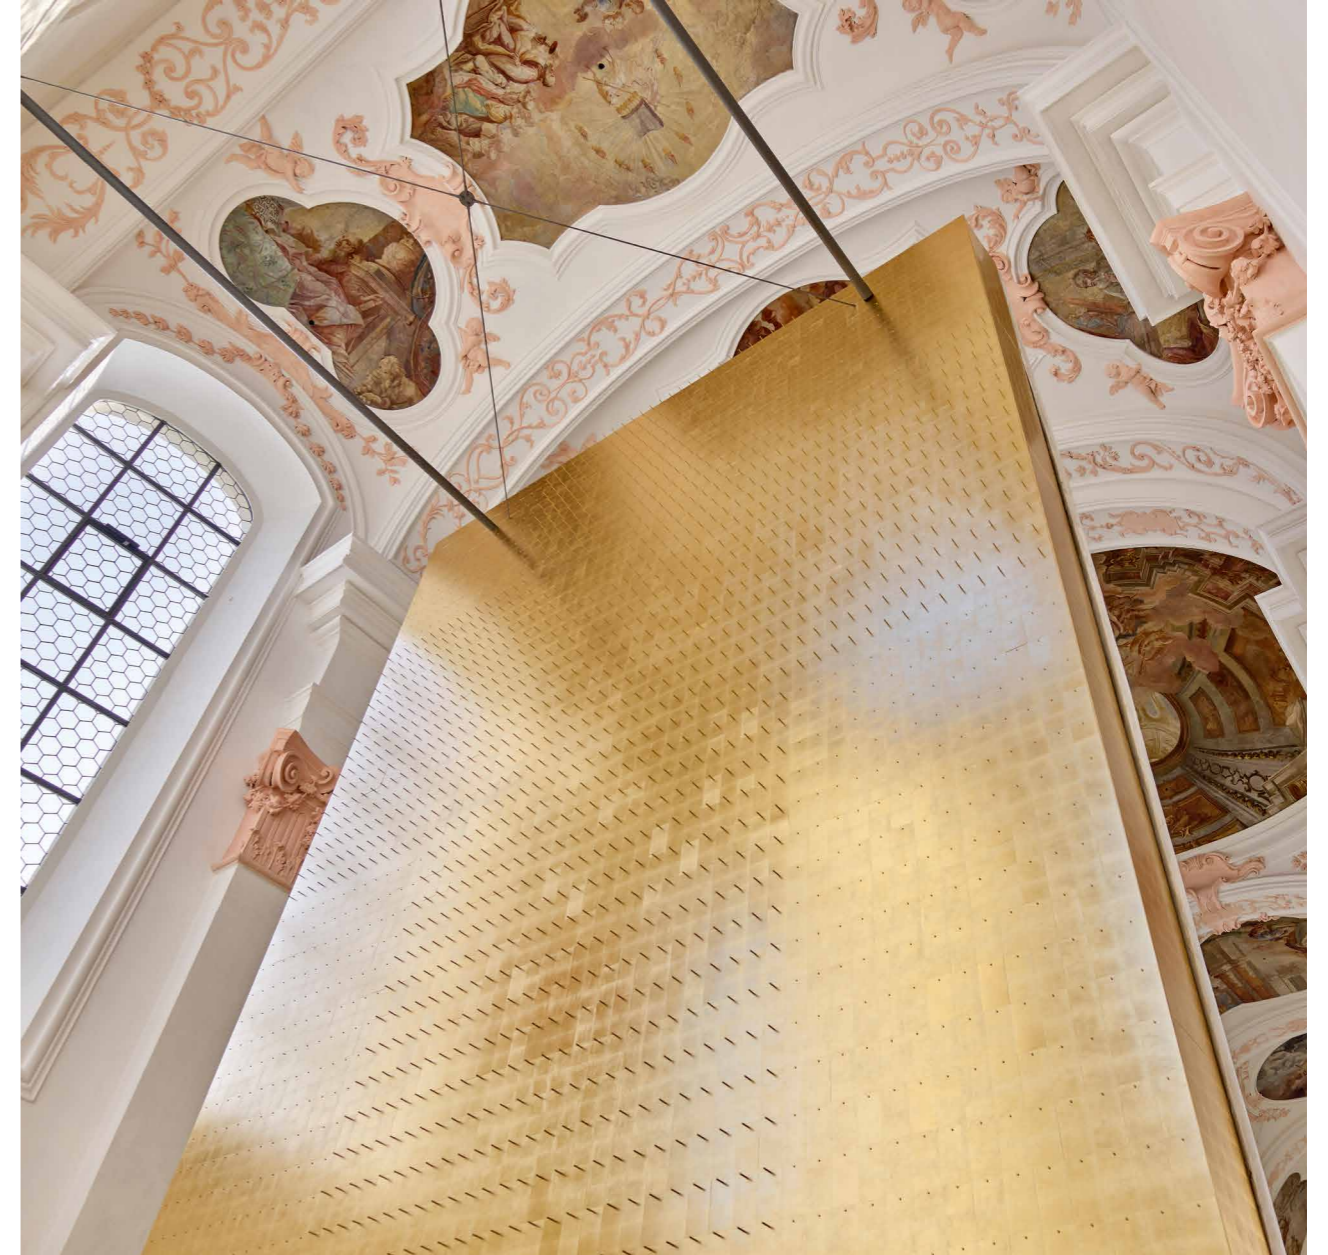
Abb. 10: Die Altarrückwand ist mit goldfarbenen Metallschindeln belegt. Teilweise auskragende Befestigungsstifte formen ein überdimensionales Kreuz.

Metallschindeln. Die Befestigungsstifte der Metallschindeln auf der Rückwand sind zum Teil auskragend ausgebildet und formen in ihrer Anordnung ein überdimensionales Kreuz (Abb. 10). Mit diesem Auferstehungskreuz auf der Rückseite des Christus-Gemäldes im Abstand von rund fünf Metern vor der restaurierten Chor-Ostwand wurde ein lichtdurchfluteter neuer Andachtsraum geschaffen (Abb. 11). Trotz unterschiedlicher künstlerischer Handschriften aus vergangenen Epochen und Moderne fügen sich alle diese Gestaltungselemente heute zu einem stimmigen Ensemble zusammen und machen St. Nikola zu einem unverwechselbaren Gesamtkunstwerk.

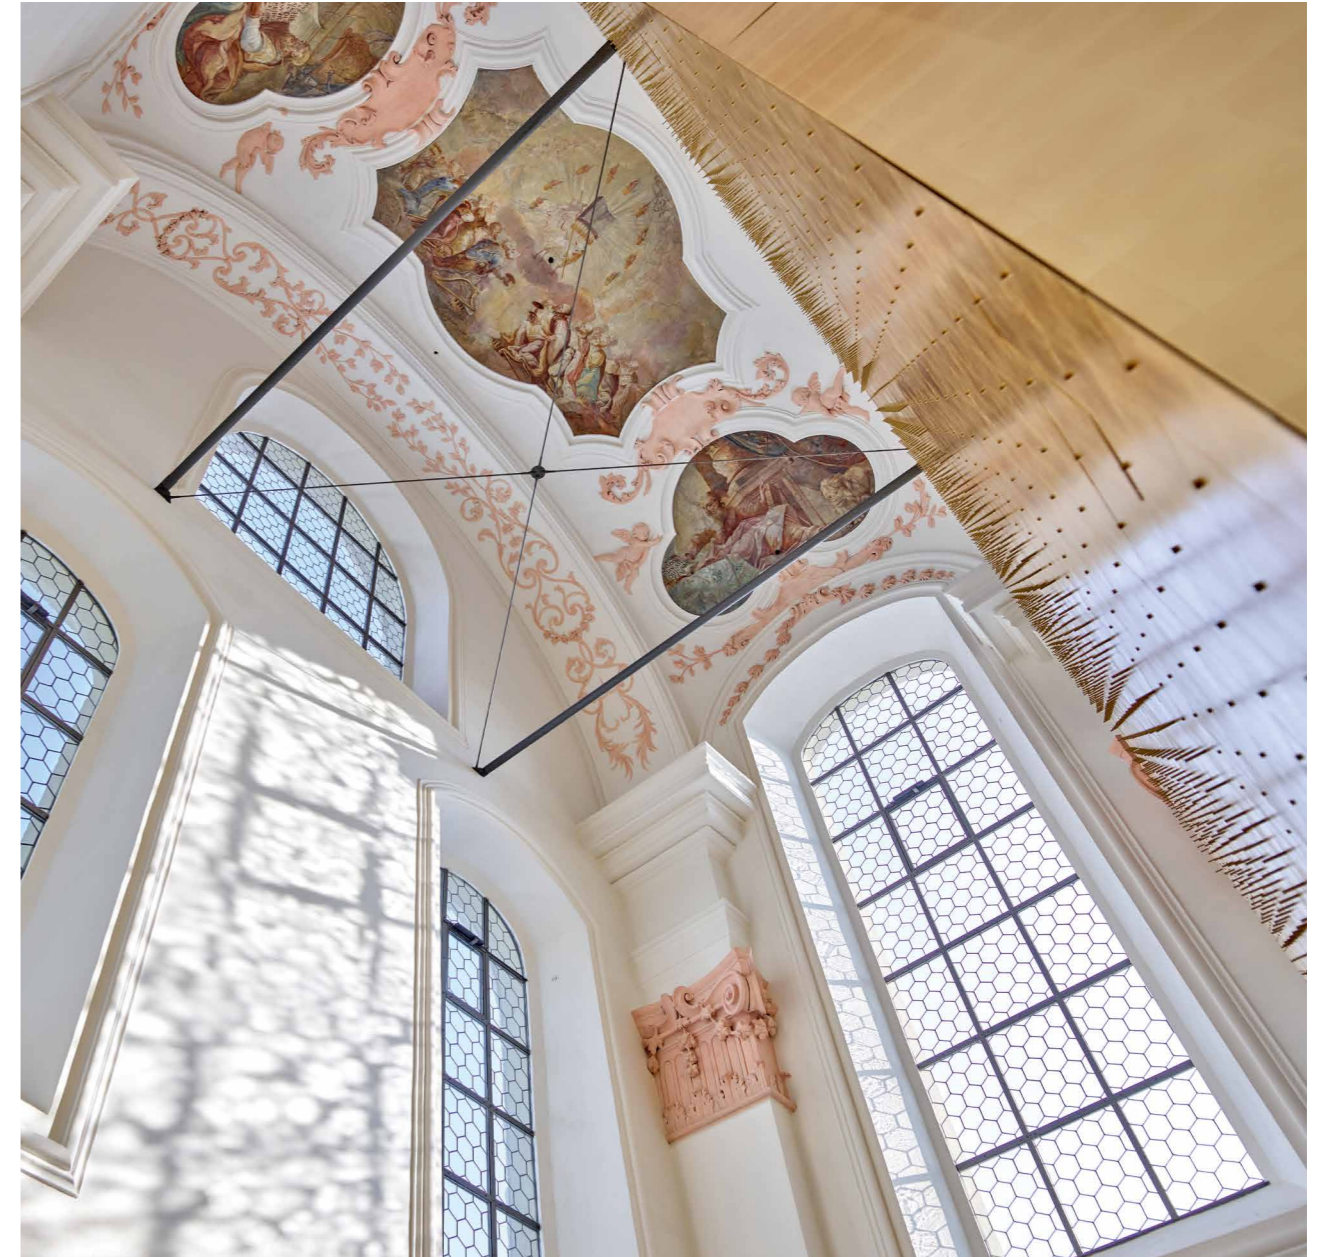
Abb. 11: Das Abrücken des Horndasch-Gemäldes in den Chorraum ermöglichte es, die drei in der Chor-Rückwand noch vorhandenen Fenster aus barocker Zeit wieder zu öffnen. Dadurch entstand ein lichtdurchfluteter Andachtsraum.

chen. Die alten Fenster mussten daher instandgesetzt werden. Zur Verbesserung des Wärmeschutzes bekamen die Fenster auf der Innenseite eine zweite mit der Außenscheibe verklebte Glasschicht. Im Zuge der Restaurierung wurden auch drei ehemals vorhandene Fenster aus barocker Zeit in der Chor-Ostwand wieder geöffnet, die in der Außenwand noch erhalten, auf der Innenseite aber im Jahr 1964 für die Anbringung des Monumentalgemäldes von Erich Horndasch zugemauert worden waren. Die Wiederherstellung der barocken Chor-Fenster trägt nicht nur zur Verbesserung der Belüftung in der Kirche bei, sie macht auch die Belichtungssituation des 18. Jahrhunderts im Chorraum wieder erlebbar. Ebenfalls nach barockem Vorbild wurde das erhöhte Fußbodenniveau des Altarraumes nach Westen bis zu den Querhaus-Pfeilern verlängert. Mit diesen Rückbauten erhielt der Kirchenraum von St. Nikola gleichzeitig über Jahrzehnte verlorene gegangene Details seiner Baugeschichte zurück.
