## Freskenreinigung mit Pinsel und Warmwasser

Ortstermin in Asamkirche in Aldersbach – Freskenreinigung liefert gute Ergebnisse – Weitere Vergaben in Vorbereitung

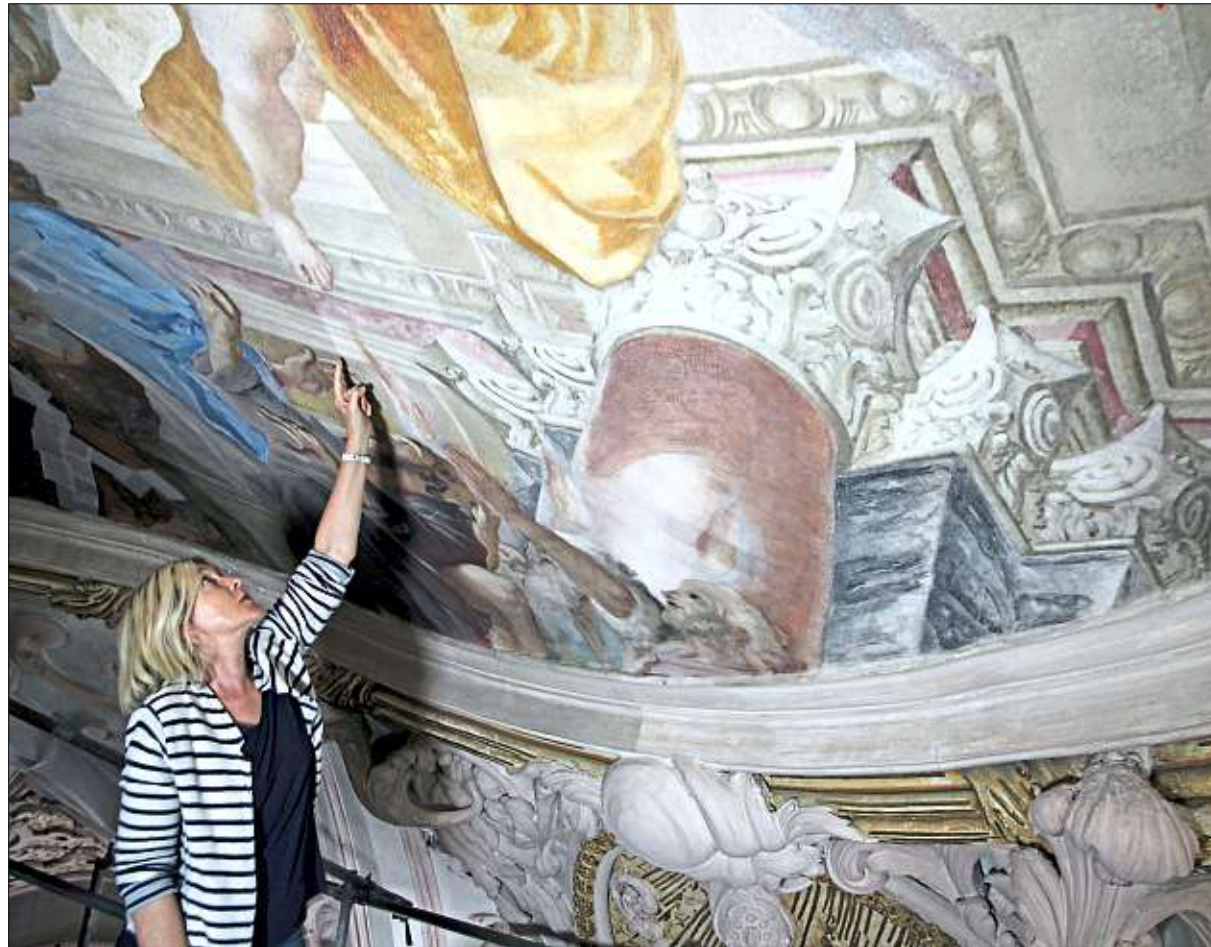
**Die Arbeitsergebnisse** am Chorgemälde zeigt Martina Oeter. Sie deutet auf die Grenze der Musterfläche zum noch nicht gereinigten Fresco-Teil. – Fotos: Staatl. Bauamt Passau

Wie berichtet, wurde bei Untersuchungen im Vorfeld festgestellt, dass die Verschmutzung auf Stuck und Malerei geringer war als ursprünglich vermutet. Diplom-Restauratorin Martina Oeter von der beauftragten Werkstatt Fromm aus Parsberg zeigte anhand von bearbeiteten Musterflächen am Chorgemälde „Himmelfahrt Christi und Ausgießung des Hl. Geistes“ auf, wie sich allein mit Pinsel und Warmwasser ein gutes Ergebnis erzielen lässt. Frühere restauratorische Überarbeitungen von 1911 und 1961 müssten mit dieser bestandsschonenden Restaurierungsmethode nicht großflächig abgenommen werden, sondern nur dort, wo Schäden oder Störungen sichtbar sind.

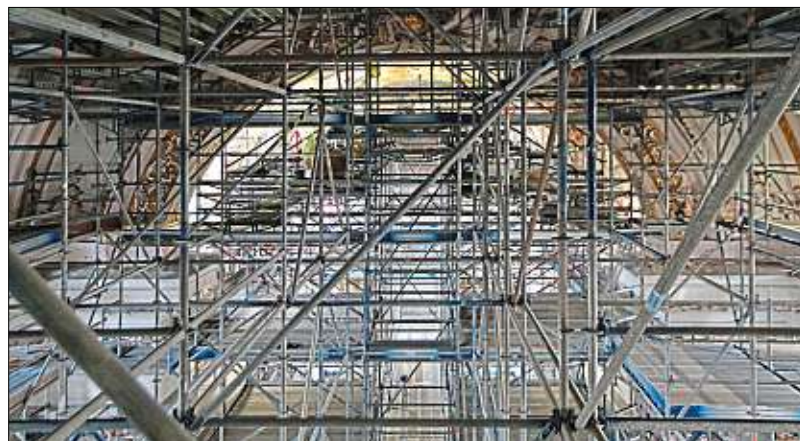
**Die Arbeitsbühne** der Restauratoren steht auf einem mächtigen Raumgerüst, das den gesamten Kirchenraum überspannt.
