Es kommt Licht ins Dunkel

Über die mittelalterliche Baugeschichte des Passauer Doms war bislang wenig gesichert. Die Neuelektrifizierung lieferte spannende Erkenntnisse.

PASSAU

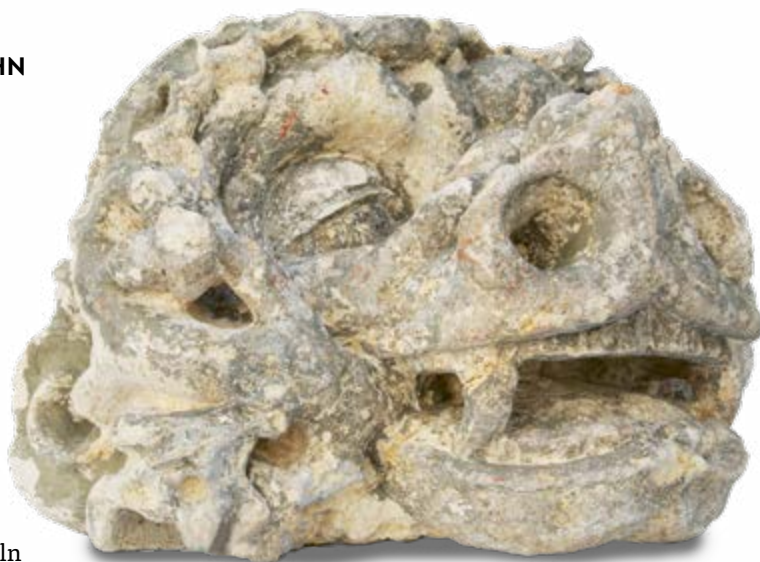
Passauer Dom, Blattmaske, Konsole vermutlich des 15. Jahrhunderts, beim barockzeitlichen Wiederaufbau in Zweitverwendung als Baumaterial eingebracht, hier zur Fundierung einer Stufe im nördlichen Querhaus
Foto: Staatliche Dombauhütte Passau

Unmittelbar fassbar wurde der beim Stadtbrand des 17. Jahrhunderts verlorene gotische Innenraum nicht nur anhand zahlreicher Architekturteile und vereinzelter Bauplastik (Abb. S. 35), einschließlich ihrer Farbfassung, des während der barockzeitlichen Wiederaufbauphase als Füllschicht eingebrachten Abbruchschutts, sondern auch im ehemaligen Fußboden des Doms. Das vormalige Bodenniveau konnte einen knappen Meter unter dem heutigen ermittelt und der zweifarbige Natursteinbelag bereichsweise sogar in Funktionslage freigestellt werden (Abb. S. 38). Dabei wurde der gotische Fußboden an die bestehenden älteren Türme herangeführt und jeweils ein östlicher Zugang aus dem Inneren der Seitenschiffe ausgebildet. Für einen darunterliegenden, in zwei Sondagen freigelegten älteren Bodenbelag konnte der Bauzusammenhang zum aufgehenden Mauerwerk der Türme nicht unmittelbar belegt werden, scheint ausweislich des Mörtels aber wahrscheinlich und wird vorübergehend vorsichtig gleichfalls als vorgotisch / romanisch angesprochen.

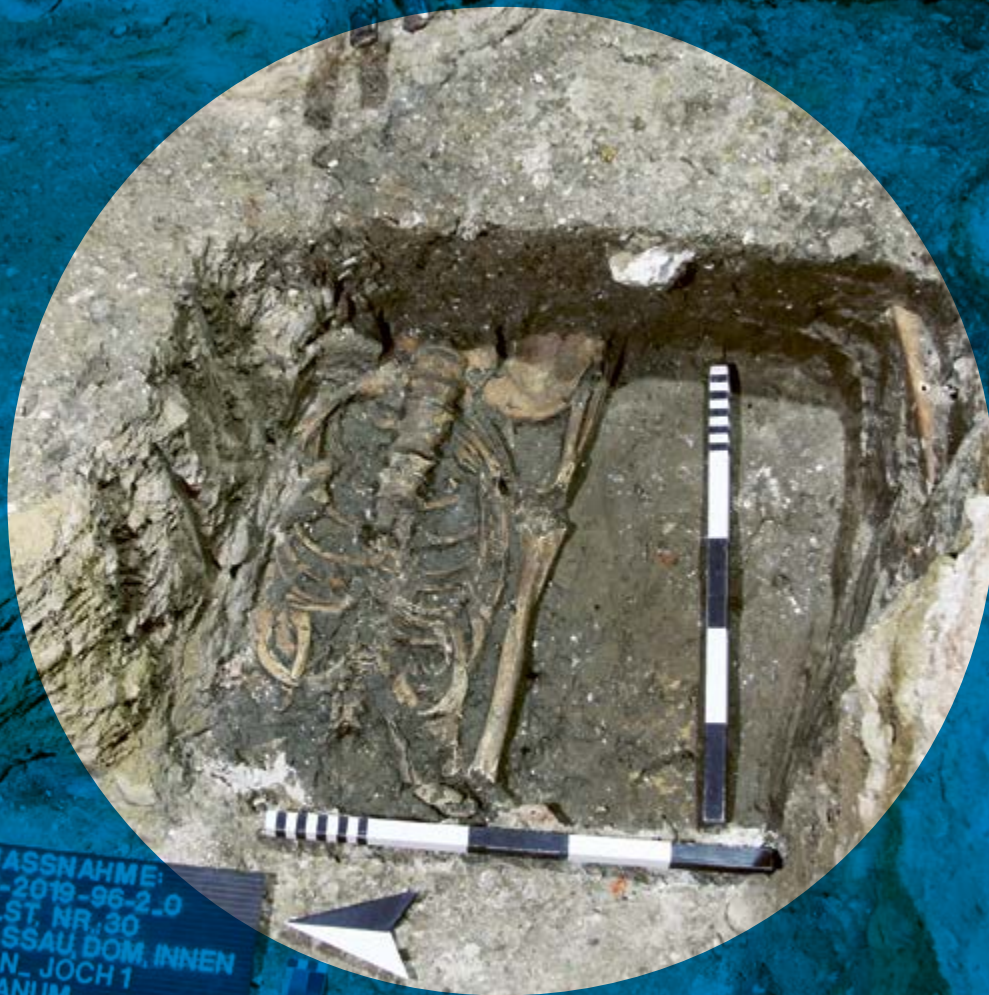
MASSNAHME:
M-2019-96-2.0
FLST. NR. 30
PASSAU, DOM, INNEN
SSN. JOCH 1
PLANUM
X1033 Y367 Z25
2019/12/06

Passauer Dom, nördliches Seitenschiff, Joch 1 – Bestattung in situ, zweifach gestört, erstmalig durch die Anlage des Vorgängerturms (östlich, Fußende) und erneut um 1670 beim Neubau der weiter nach Westen verschobenen Fassade (Kopfende)

Eine gänzlich neue Ausgangslage zur Einordnung und genaueren Datierung der erhaltenen Reste der Vorgängertürme ergibt sich jetzt allerdings durch mehrere angeschnittene und freigelegte Körpergräber im Bereich der ehemaligen Westtürme. Die Bestattungen waren durch die Anlage der beiden Vorgängertürme gestört worden und erlauben unmittelbar eine vorsichtige relative Datierung. Die beobachteten aufgehenden Turmmauern sind dabei gegen die Baugrubenwände gemauert worden, die die Grabgruben, darunter auch ein Kammergrab, überschnitten und teilweise zerstört haben. Eine Bestattung wurde sowohl durch die Anlage des ehemaligen nördlichen Westturms als auch die spätere Fundamentierung der barockzeitlichen Westfassade beschnitten (Abb. S. 37). Zur Entstehungszeit der Vorgängertürme griff man offensichtlich deutlich über einen bestehenden älteren Kirchenbau nach Westen aus. Die beigabenlosen Bestattungen und verlagertes Knochenmaterial, überwiegend Kinder und weibliche Individuen im Alter zwischen 9 Monaten und ≥ 60 Jahren, deuten in Verbindung mit ihrem stratigrafischen Verhältnis zum Bau darauf hin, dass es sich um „gewöhnliche“ Gräber handelt, die, ehemals außerhalb der Bischofskirche, einem Friedhof zuzurechnen sind.

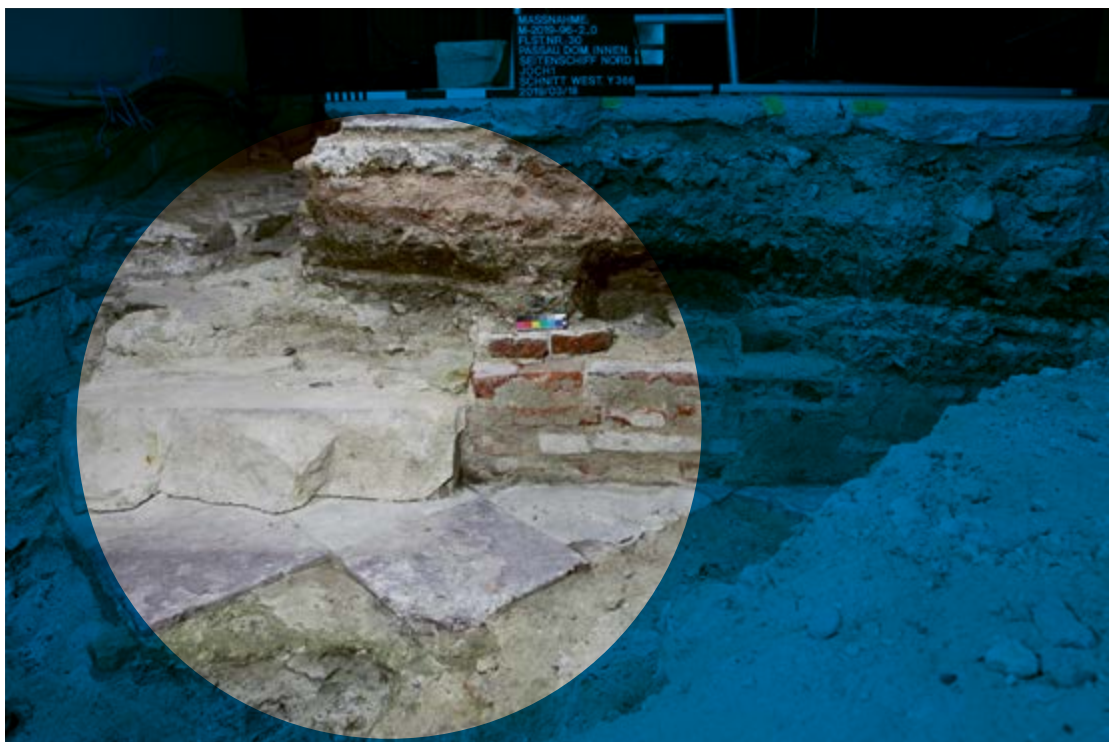
Passauer Dom, nördliches Seitenschiff, Joch 2, gotischer Fußboden des 14./15. Jahrhunderts in Funktionslage, knapp 1 m unter dem bestehenden barockzeitlichen Fußbodenniveau, hier im Anschluss an den ehemaligen nördlichen Westturm

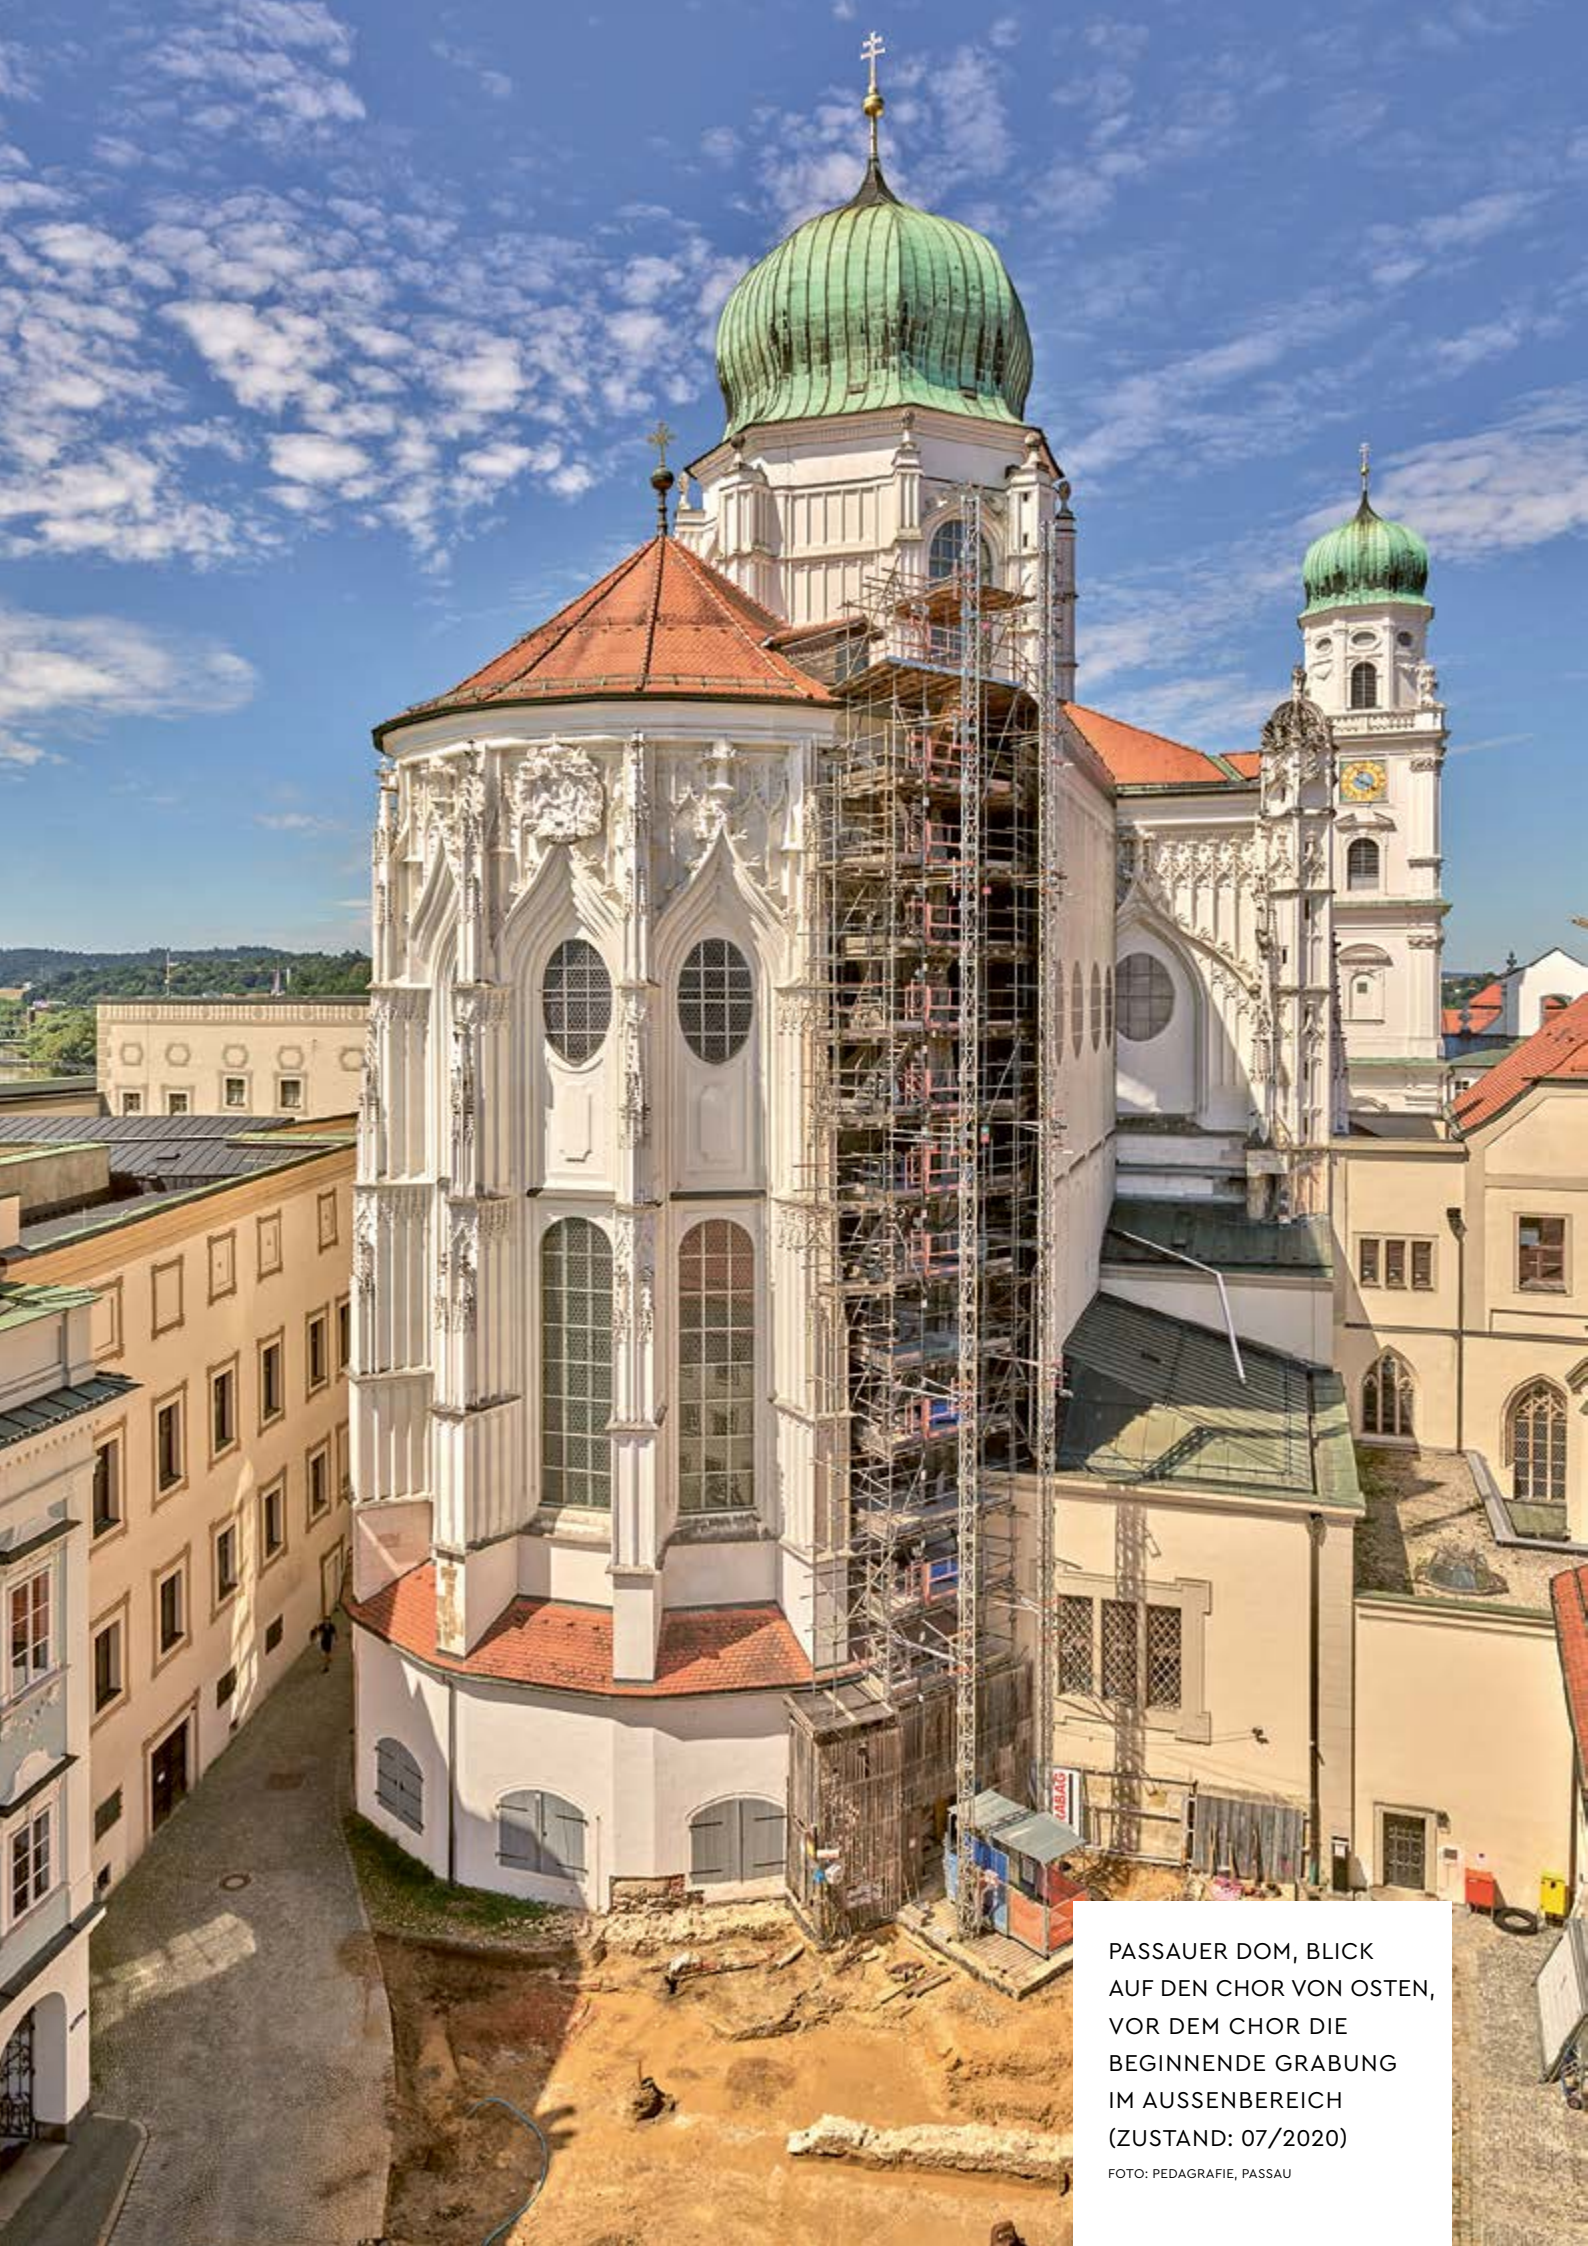
PASSAUER DOM, BLICK
AUF DEN CHOR VON OSTEN,
VOR DEM CHOR DIE
BEGINNENDE GRABUNG
IM AUSSENBEREICH
(ZUSTAND: 07/2020)
